Kratzspuren durch Hundekrallen

Fachartikel aus „boden wand decke“ – Ausgabe 11/2007
Thema: Zeigt her eure Krallen – Kratzspuren durch Hundekrallen

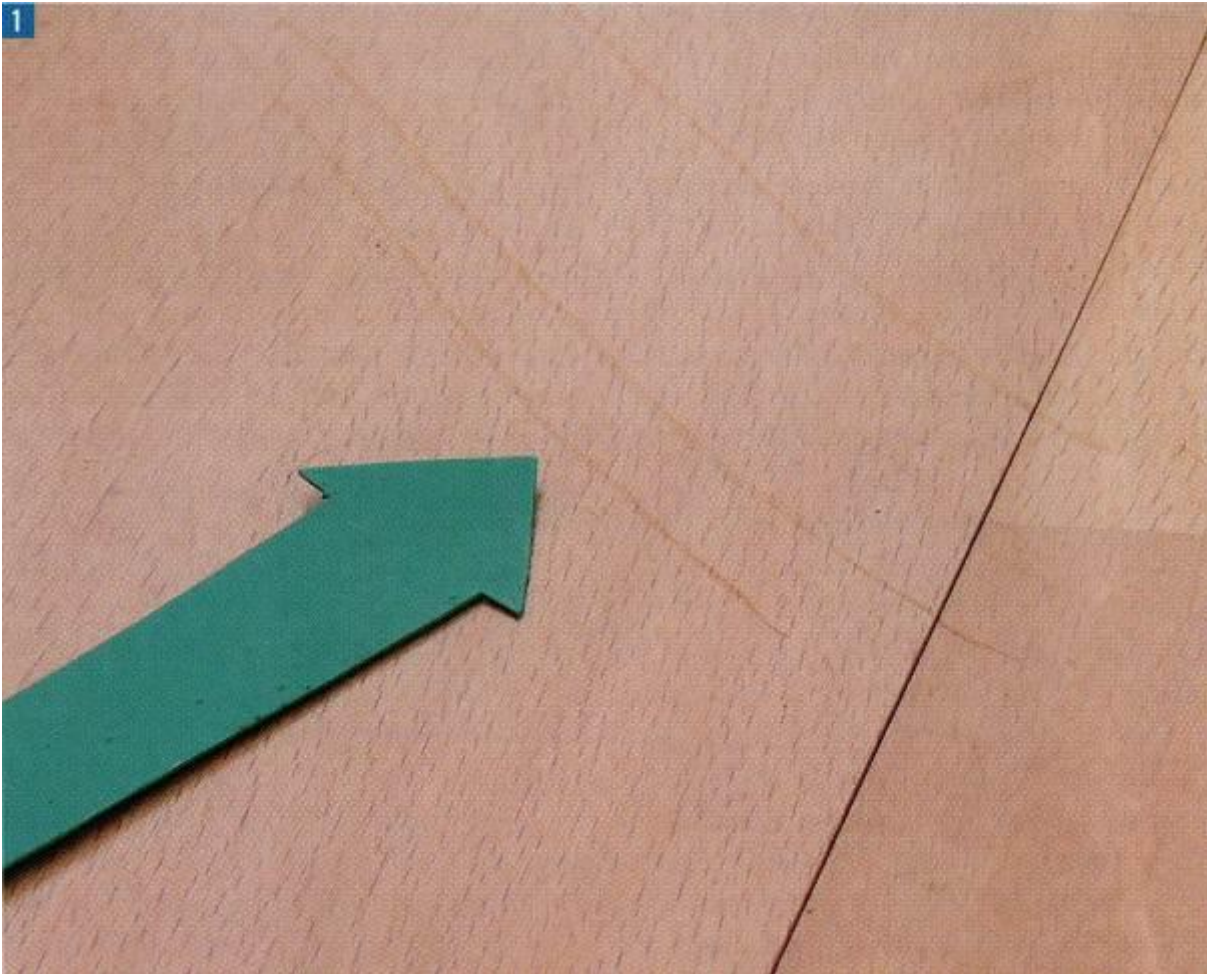
Deutlich sichtbare Eindruckspuren – übrigens häufig vier nebeneinander, aber manchmal auch nur zwei von den Vorderkrallen

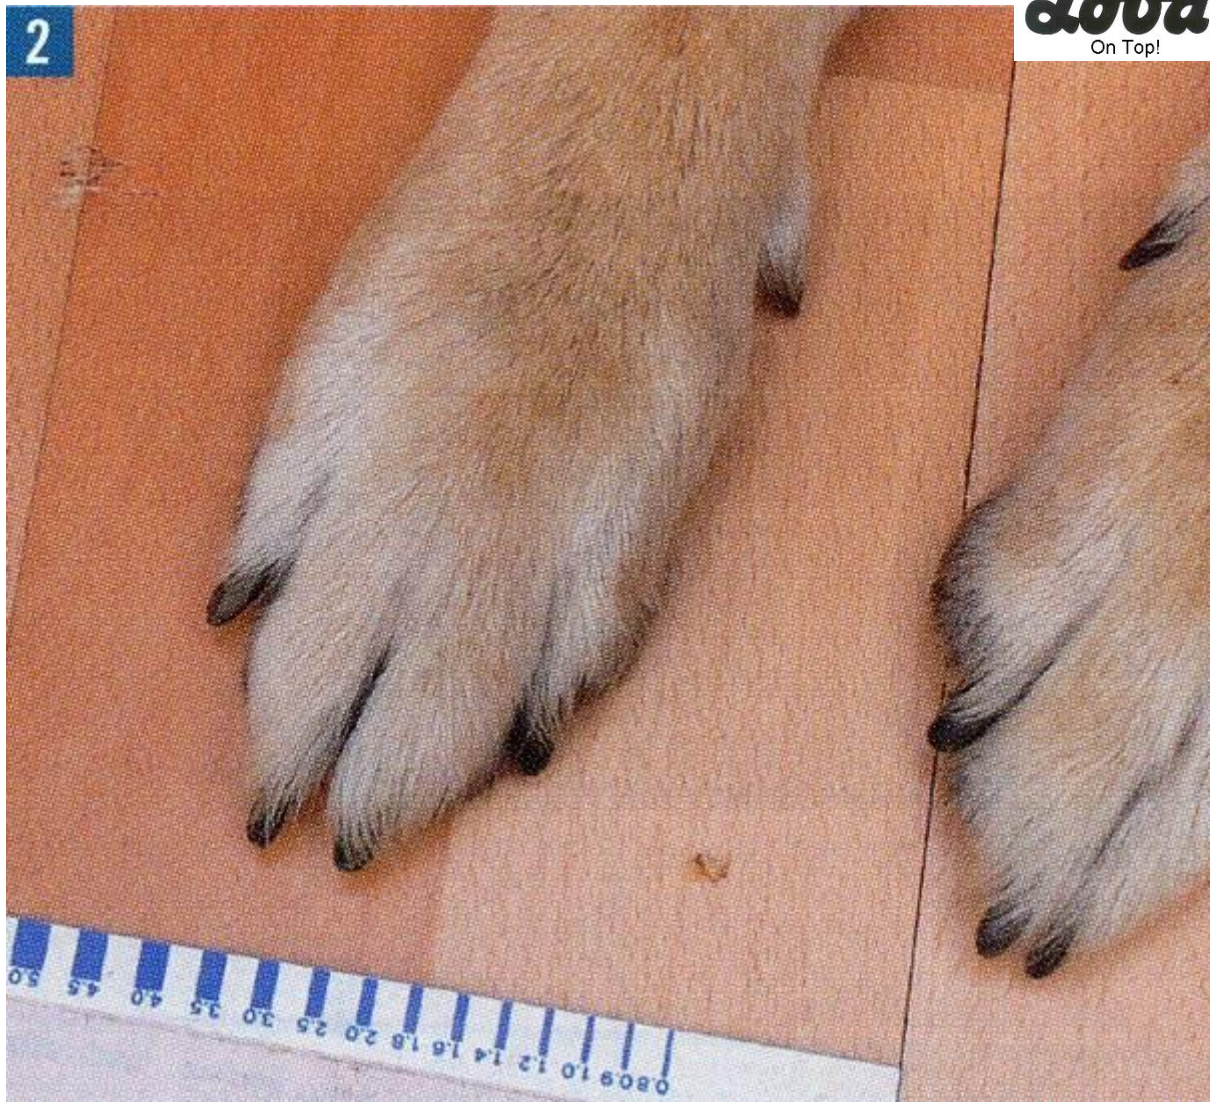
Der Krallenabstand wurde vermessen

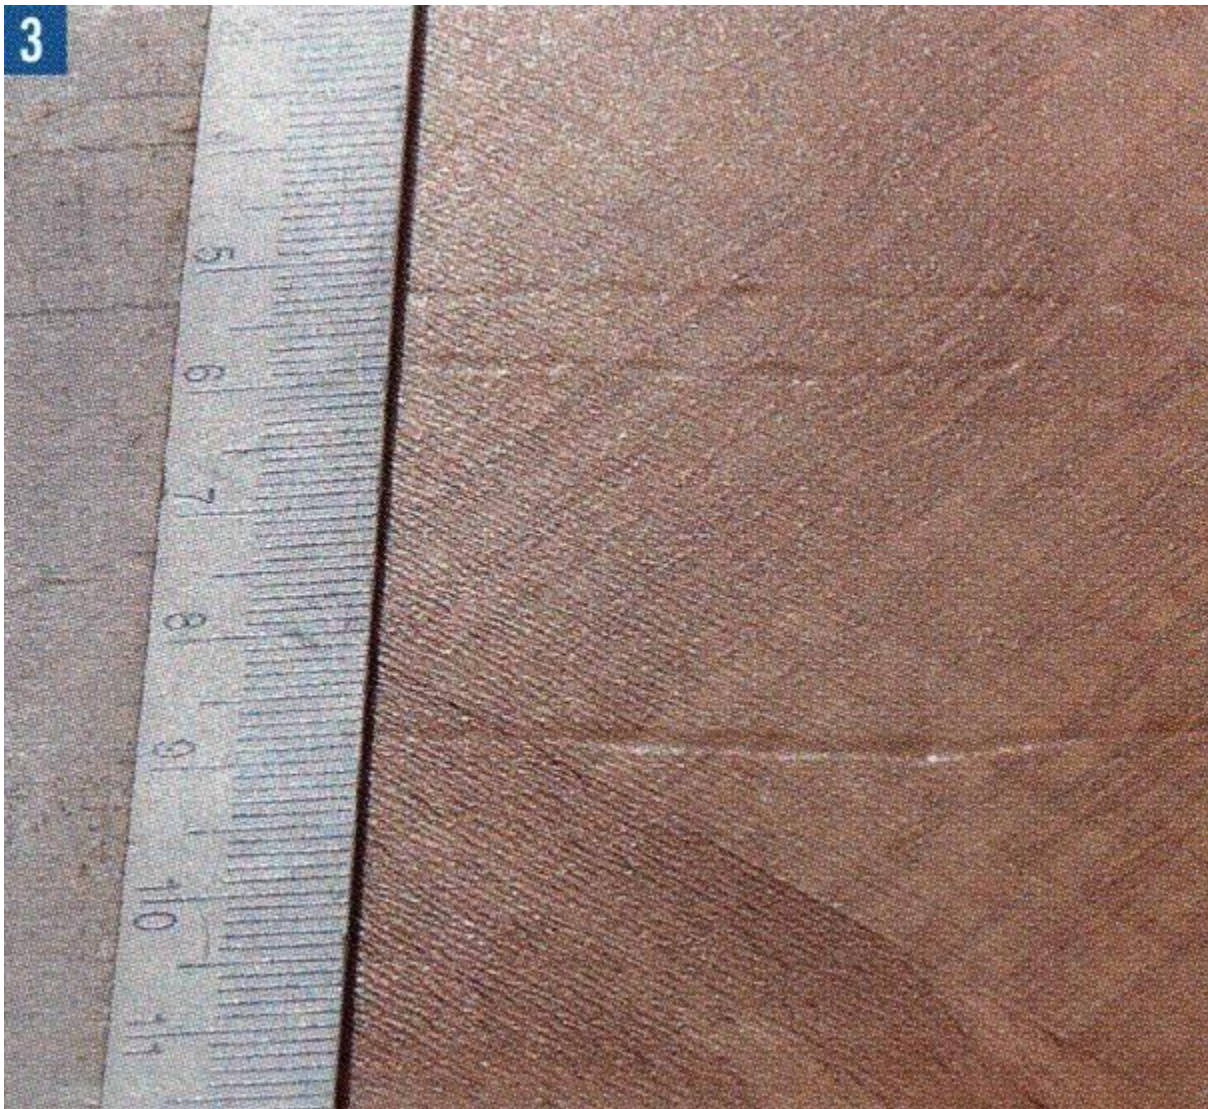
Die Versiegelung war nicht beschädigt

Die Versiegelung des Holzes schien unbeschädigt. Um die Erkenntnisse zu untermauern, ließ der Gutachter zwei weitere Hunde auf das Parkett: Ein Zwergschnauzer mit 6,5 kg musste die gleichen Übungen wie sein fast sechsmal so schwerer Vorgänger machen. Die kleine Greta konnte kratzen wie sie wollte – auf dem Parkett war nichts zu sehen. Sammy, ein Irish Setter, zirka 32 kg schwer, hinterließ zwar Eindrucksuren; aber nur dann, wenn er etwas an Tempo zulegte.
